Maniobras fatales

Las rutas de aproximación al aeropuerto están autorizadas por la Organización de Aviación Civil Internacional. Sin embargo, el vuelo 901 decidió hacer su propio camino con el visto bueno de la torre de control. Un controlador reveló que a pesar del riesgo, esta maniobra se hacía con alguna frecuencia.

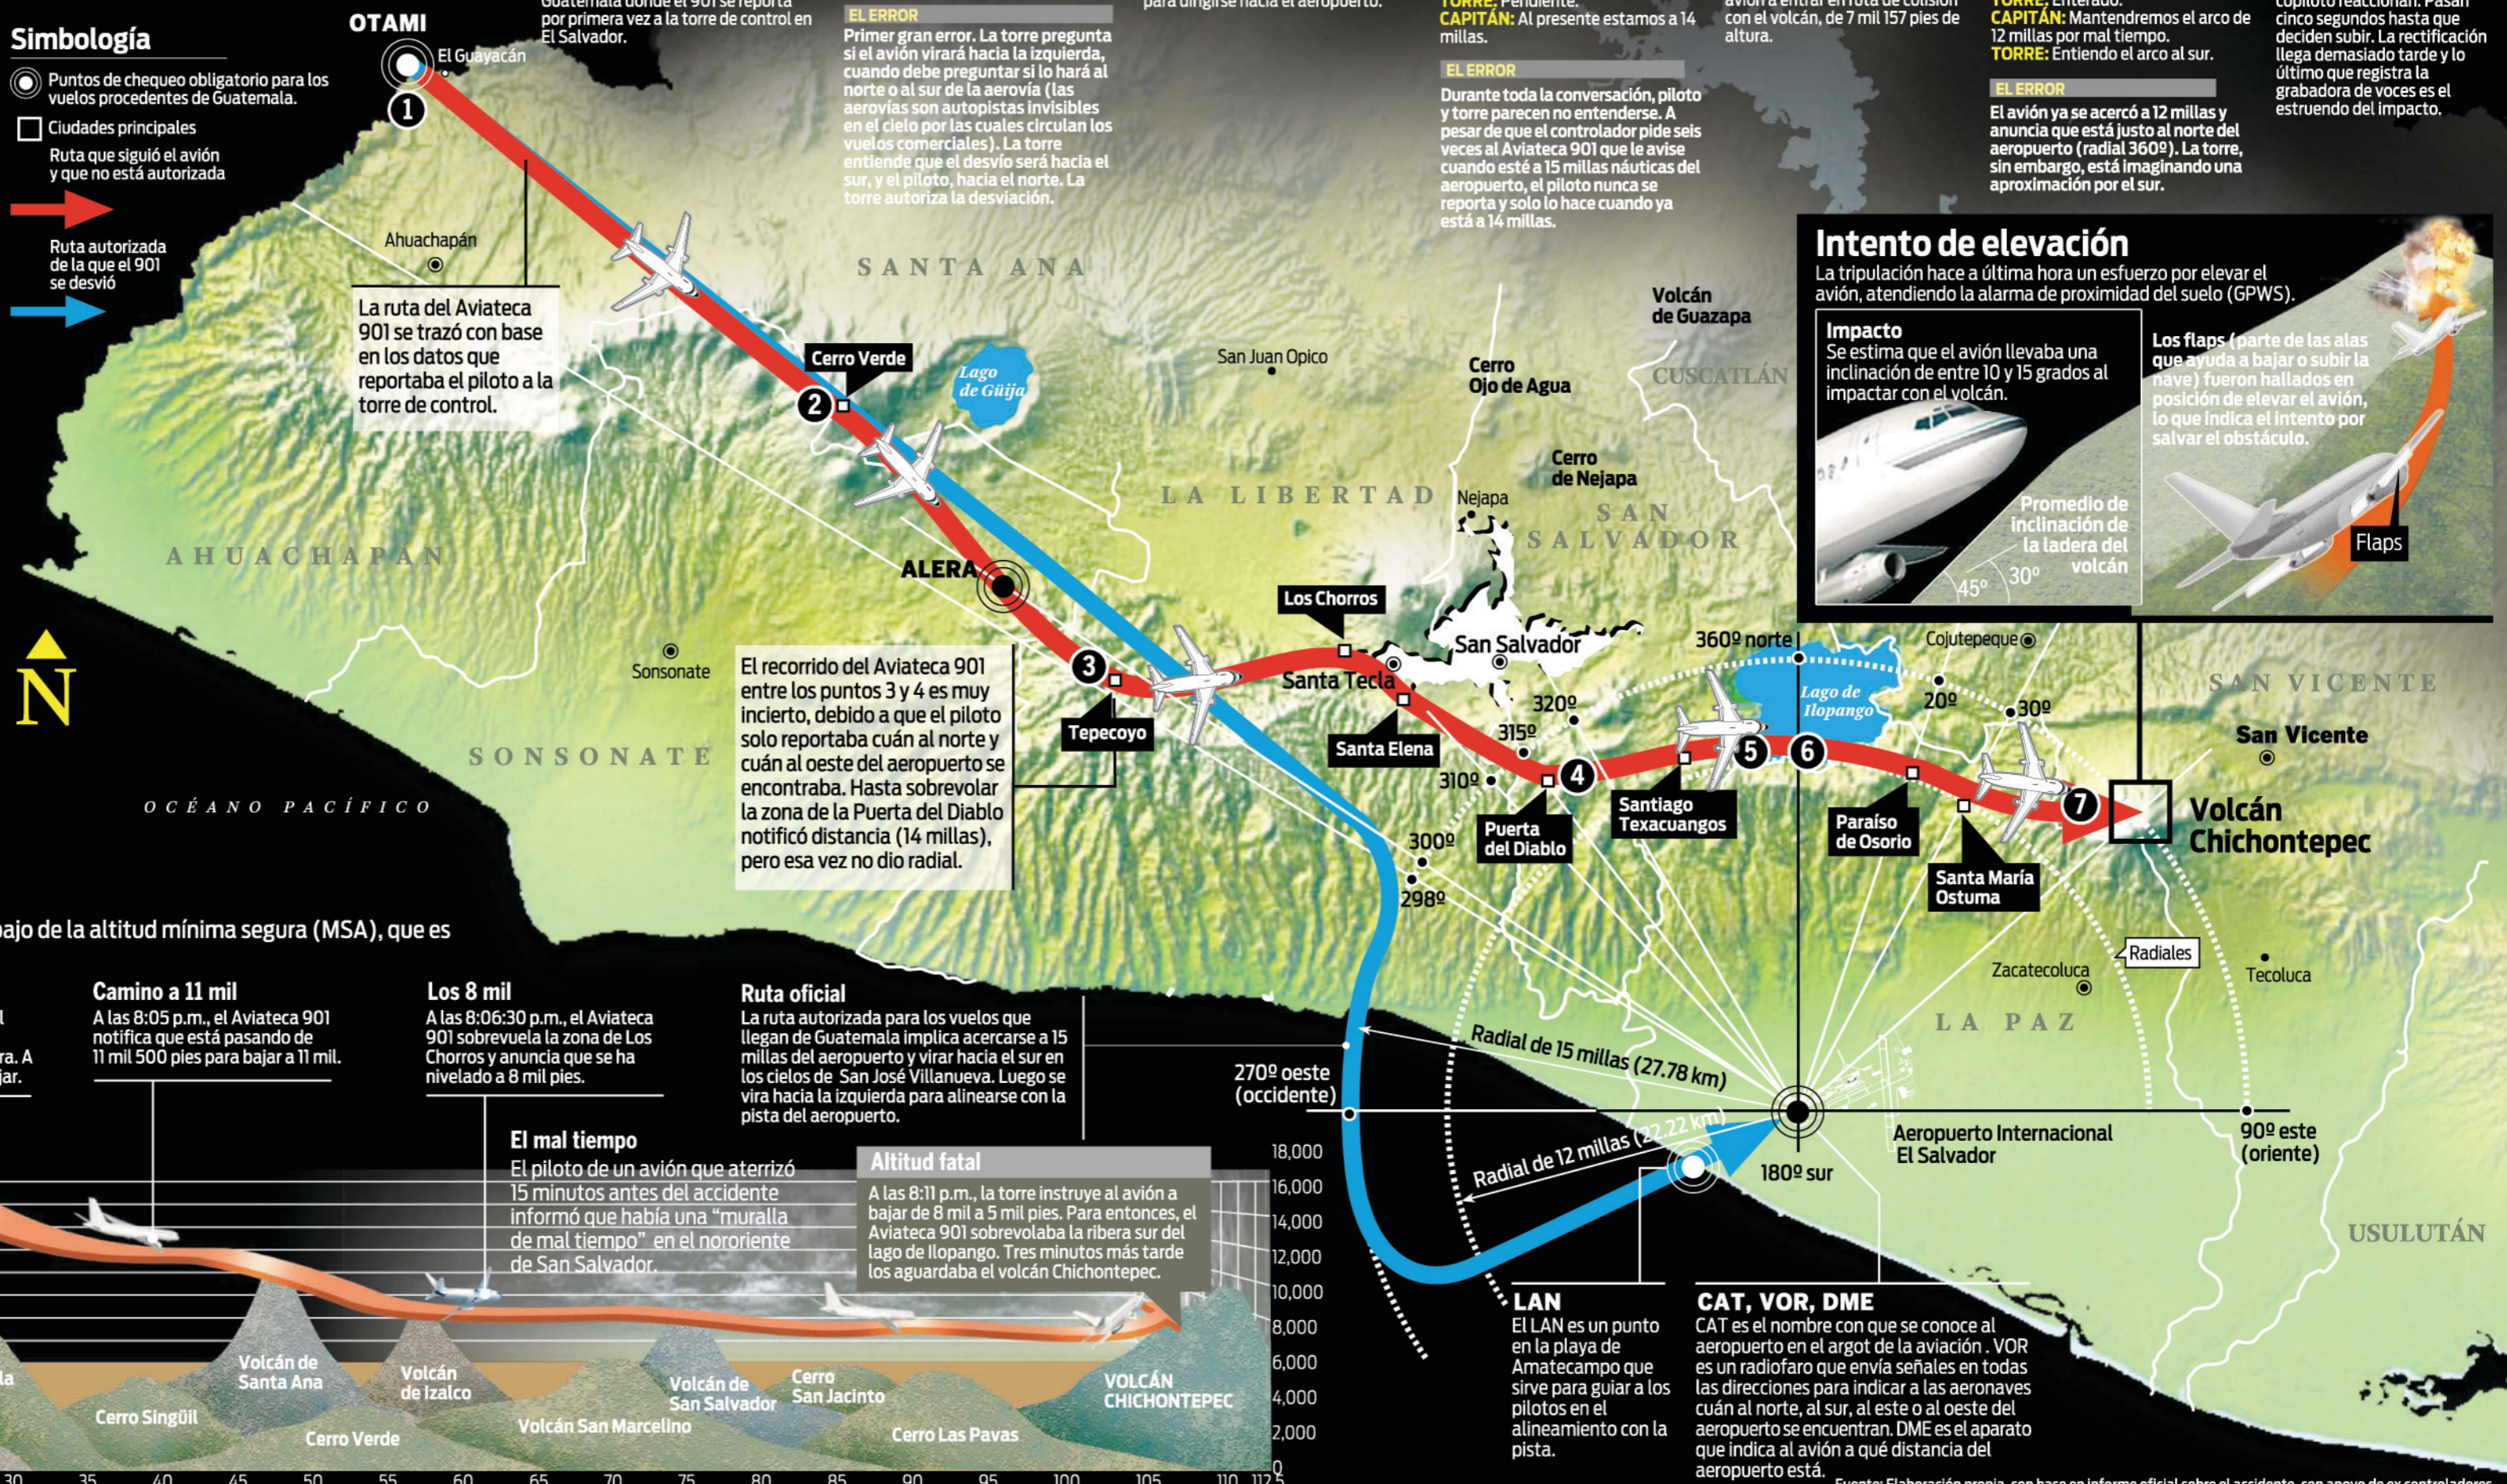
- Puntos de chequeo obligatorio para los vuelos procedentes de Guatemala.
- Ciudades principales
- Ruta que siguió el avión y que no está autorizada
- Ruta autorizada de la que el 901 se desvió

- 8:03 p.m.**
CAPITÁN: Aviateca 901 está solicitando desviaciones por celdas de mal tiempo a discreción.
TORRE: ¿Por la izquierda?
EL ERROR: Primer gran error. La torre pregunta si el avión virará hacia la izquierda, cuando debe preguntar si lo hará al norte o al sur de la aerovía (las aerovías son autopistas invisibles en el cielo por las cuales circulan los vuelos comerciales). La torre entiende que el desvío será hacia el sur, y el piloto, hacia el norte. La torre autoriza la desviación.

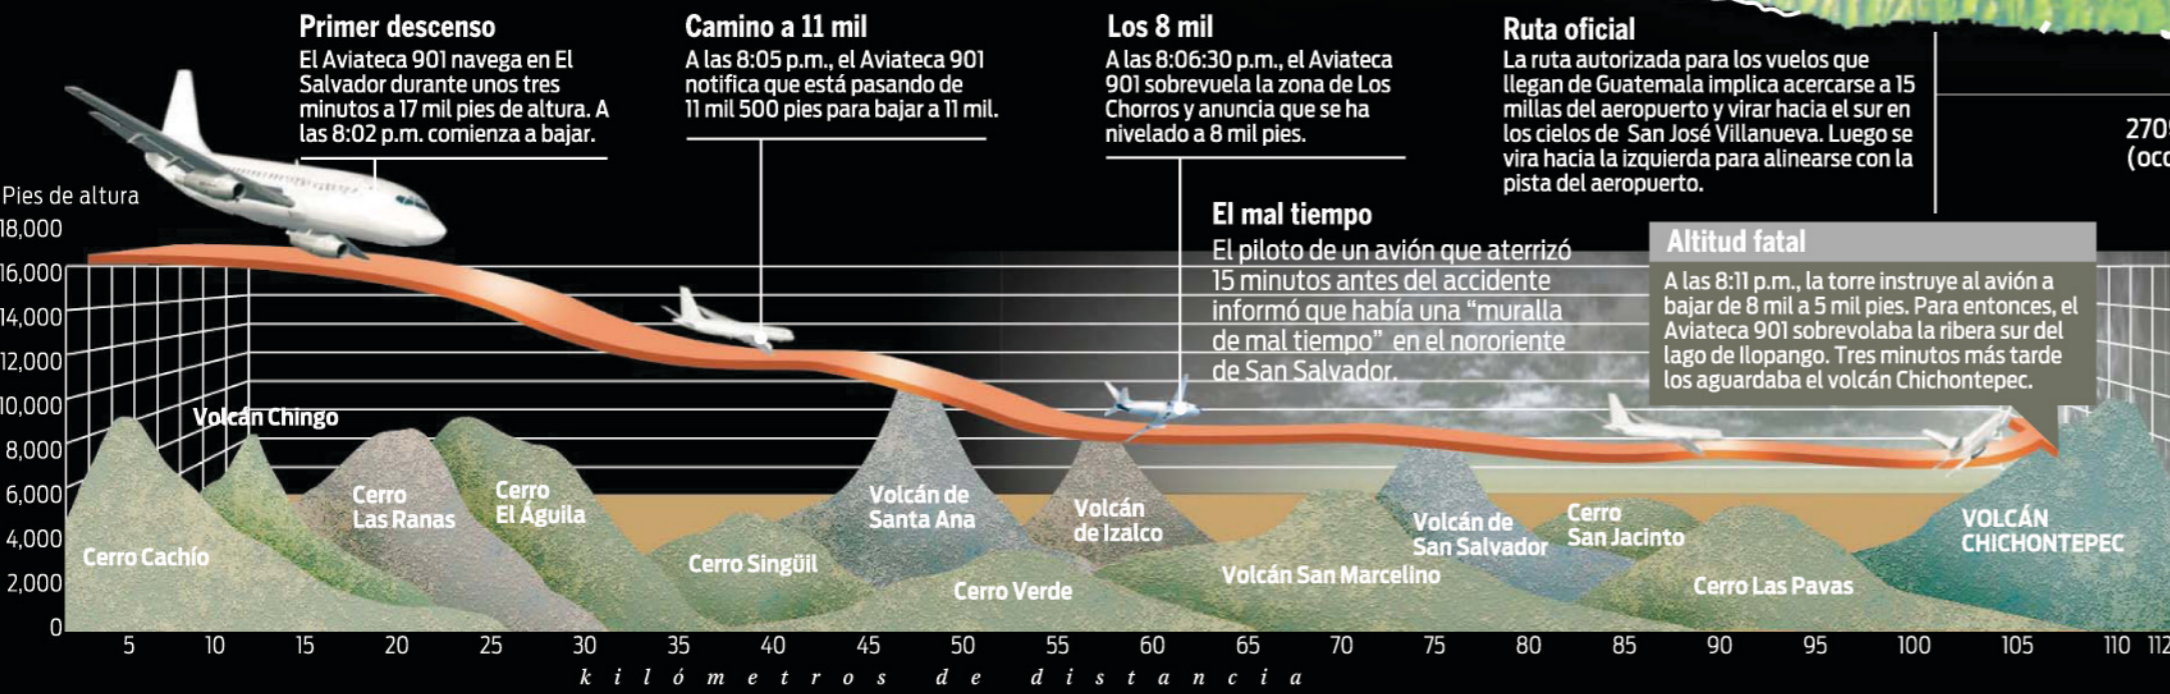
La tripulación hace a última hora un esfuerzo por elevar el avión, atendiendo la alarma de proximidad del suelo (GPWS).

Impacto
Se estima que el avión llevaba una inclinación de entre 10 y 15 grados al impactar con el volcán.

Los flaps (parte de las alas que ayuda a bajar o subir la nave) fueron hallados en posición de elevar el avión, lo que indica el intento por salvar el obstáculo.

Promedio de inclinación de la ladera del volcán: 45°, 30°

El descenso que hizo la aeronave fue por debajo de la altitud mínima segura (MSA), que es de 4 mil 600 m (25 millas náuticas).
